# EGLISE Notre DAME des CHAMPS

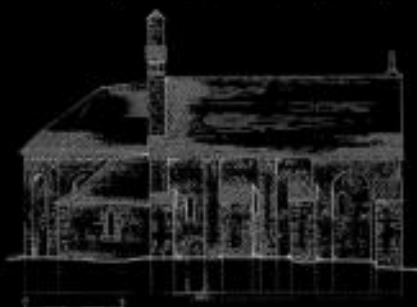
Élévation Nord de l'Eglise - dessin ACMH

De l'époque de construction subsistent la partie centrale du chevet (abside), les murs nord et sud, ainsi que la disposition intérieure à trois nefs de 4 travées. Les murs extérieurs étaient à l'origine munis d'arcs de décharge retombant sur des saillies rectangulaires formant des contreforts peu saillants.

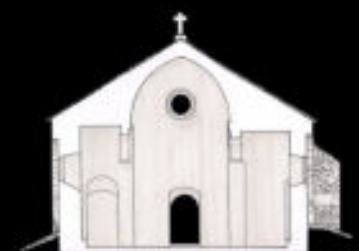
Coupe transversale de la Nef, vers le massif occidental dessin ACMH

Quant à la nef centrale, elle était probablement formée de murs gouttereaux percés de 4 arcades. Par suite de déformations consécutives à un mauvais épaulement, on a remplacé ces murs par quatre imposants piliers circulaires.

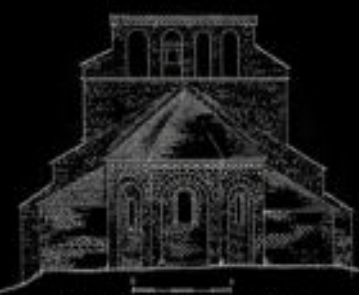
Élévation Est - Chevet - dessin ACMH

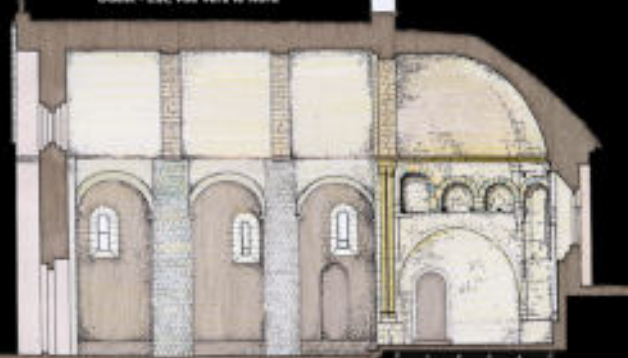
Coupe longitudinale sur l'Eglise suivant l'axe Ouest - Est, vue vers le Nord
